## Toilet - Spoelbak

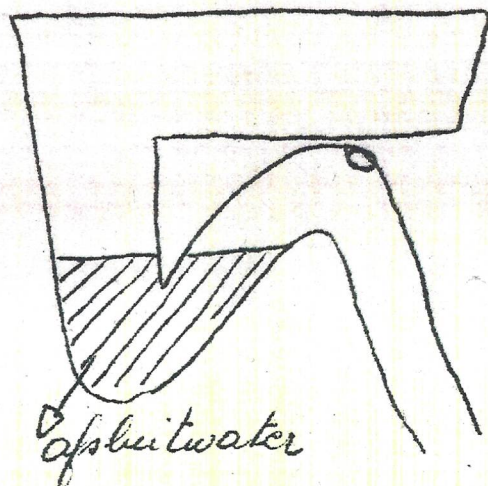
Het binnenstromende water kan niet hoger komen dan een bepaald peil, omdat de drijver op de waterspiegel mee omhoog gaat en op een vooraf ingestelde stand de drijverarm doet bewegen. Deze sluit dan de vlotterkraan af en de watertoevoer stopt.

Het kan gebeuren dat het vlottermechanisme klem zit in de bak zodat de toevoer van water niet gestopt wordt. Het water blijft dan verder doorlopen langs de overloop. U moet dan het vlottermechanisme ontklemmen. Dat is niet erg moeilijk want die arm van het vlottermechanisme is erg soepel.

Evenals bij de gewone waterkraan, is ook de vlotterkraan van de stortbak voorzien van een leertje. Als dat versleten is, moet het vervangen worden.

De doorstroomopening van de spoelbak is afgesloten met een rubberen klok. Deze kan aangetast zijn door kalk en daardoor niet meer voldoende afsluiten. Ook door een ruwe beweging aan de arm kan de klok in een verkeerde stand komen en kan men de arm ontwrichten (is gemakkelijk recht te buigen).

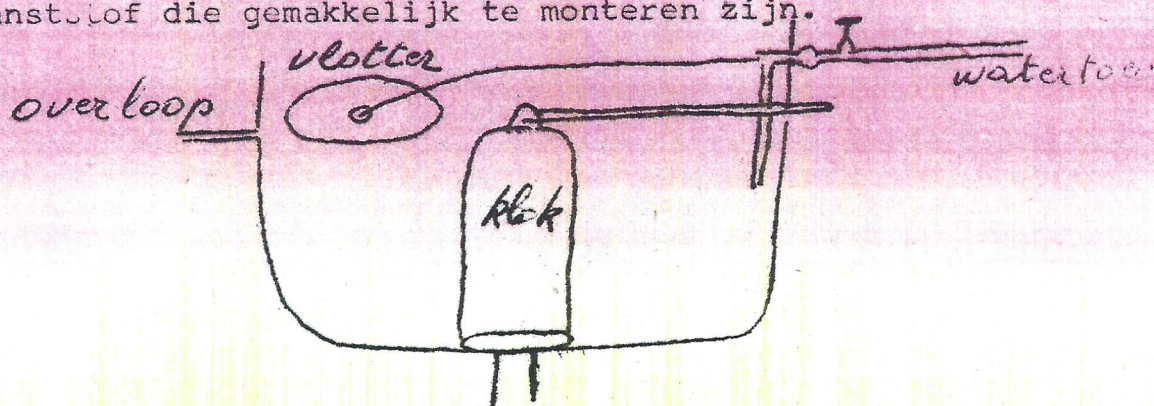
Een afzonderlijke stortbak (hoog hangende) kan vervangen worden, soms zonder solderen. Er zijn types van kunststof die gemakkelijk te monteren zijn.
